PATENT ABSTRACTS OF JAPAN

(11)Publication number : 05-102382

(54) REPAIR STRUCTURE AND REPAIR METHOD OF I/O PIN

(54)【発明の名称】 I/Oピンの修理構造および修理方法

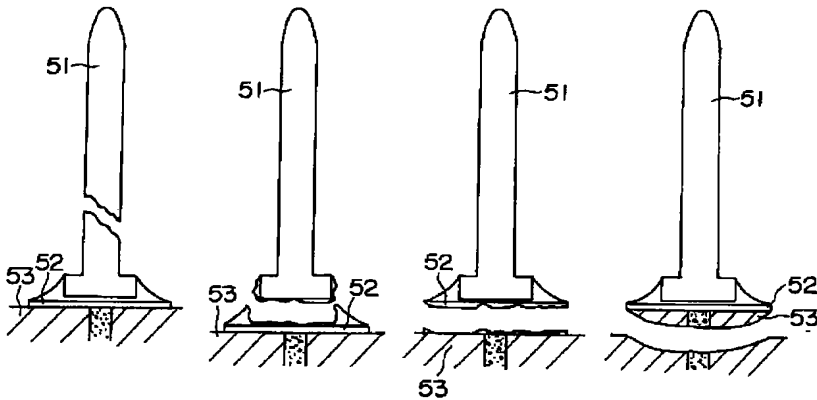
【0005】すなわち、図 9 は I/O ピン 51 が軸部分で棄損した場合を示しており、図 10 は I/O ピン 51 がろう付部分で破損した場合を示している。また図 11 は I/O ピン 51 と取付パッド 52 が共にセラミック基板 53 から剥離して破損した場合を示しており、図 12 は I/O ピン 51 と共にセラミック基板 53 も破損した場合を示している。

【図9】I/Oピンの破損状態を説明する断面図である。

【図10】I/Oピンの破損状態を説明する側面図である。

【図11】I/Oピンの破損状態を説明する側面図である。

【図12】I/Oピンの破損状態を説明する側面図である。

【0004】上記の如き多層配線基板にあつては、I/O ピンが細いために図 9 ないし図 12 に示すように破損することがある。
